# **Etude du fonctionnement hydrogéologique de la nappe de la Brutz et des anciennes galeries de mines**

*Réunion 02 novembre 2015*

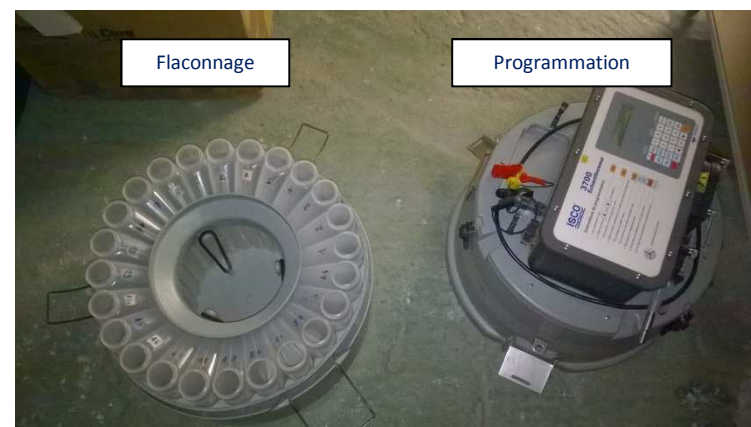
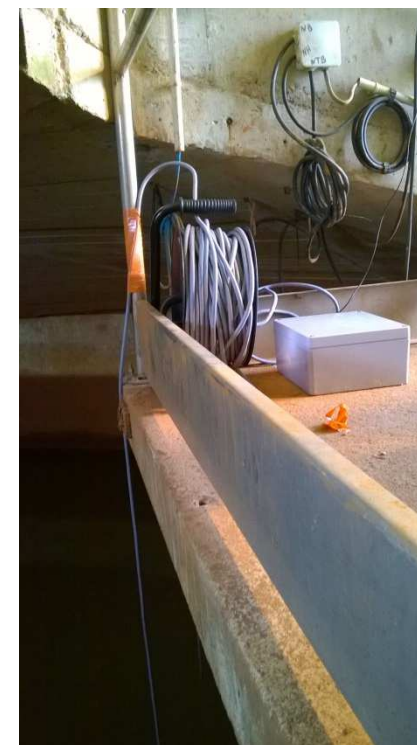
# Surveillance des forages AEP

Pendant 10 semaines, suivi au droit du réservoir AEP :

- Suivi des concentrations des 3 traceurs (prélèvement journalier et fluorimètre avec un pas de temps de 30 mn)
- Suivi du niveau piézométrique et des débits pompés (données Véolia)

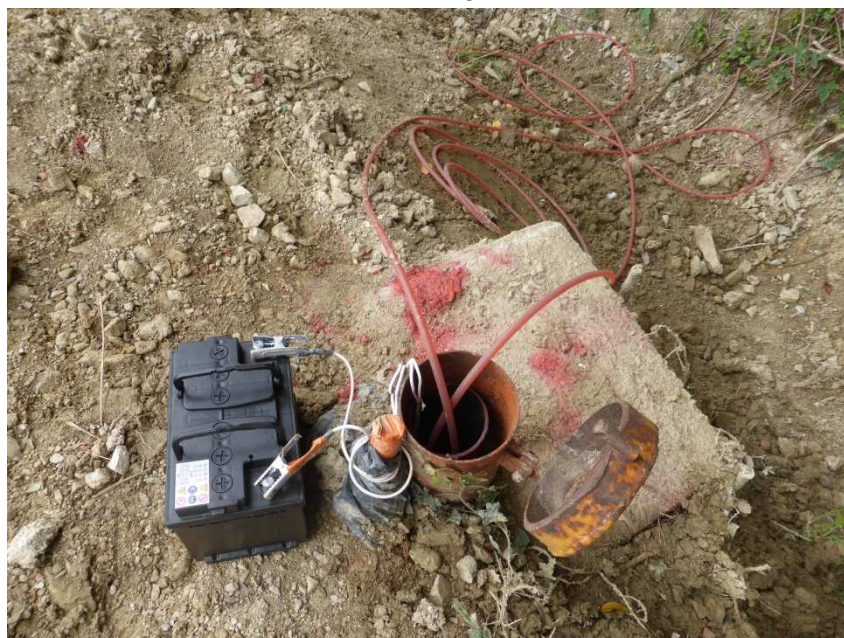
## Piézomètre CET-Pz5 – injection d'éosine

- Passage caméra pour établir la coupe équipement
- Intervention Bonnier forages pour nettoyage (colmatage des crépines)

| Prof. (m) | Diamètre foration | Diamètre tubage | EQUIPEMENT | COUPE GEOLOGIQUE |
|---|---|---|---|---|
| Coupe équipement d'après passage caméra juin 2015 | | | | |

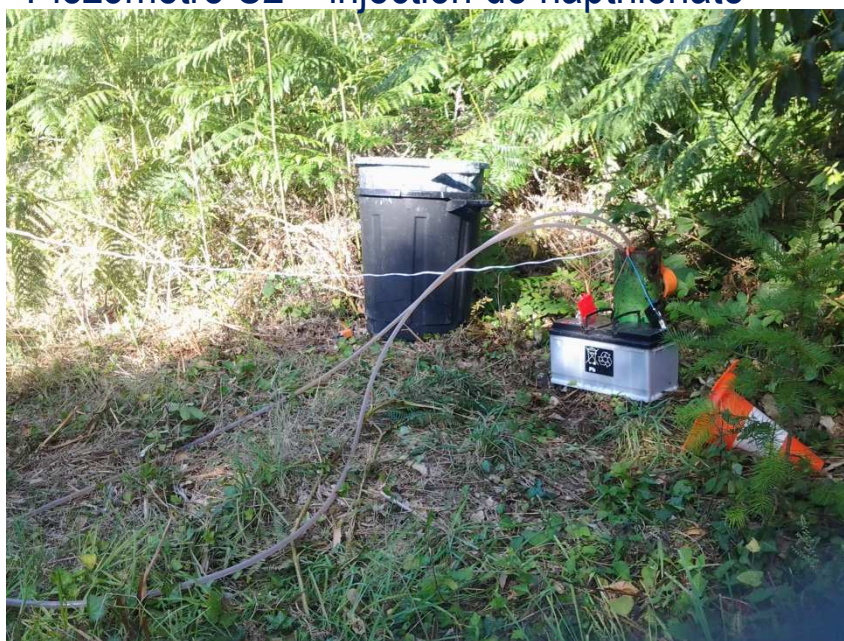
## Piézomètre S2 – injection de naphionate

Commentaires  
Coupe équipement d'après passage caméra juin 2015

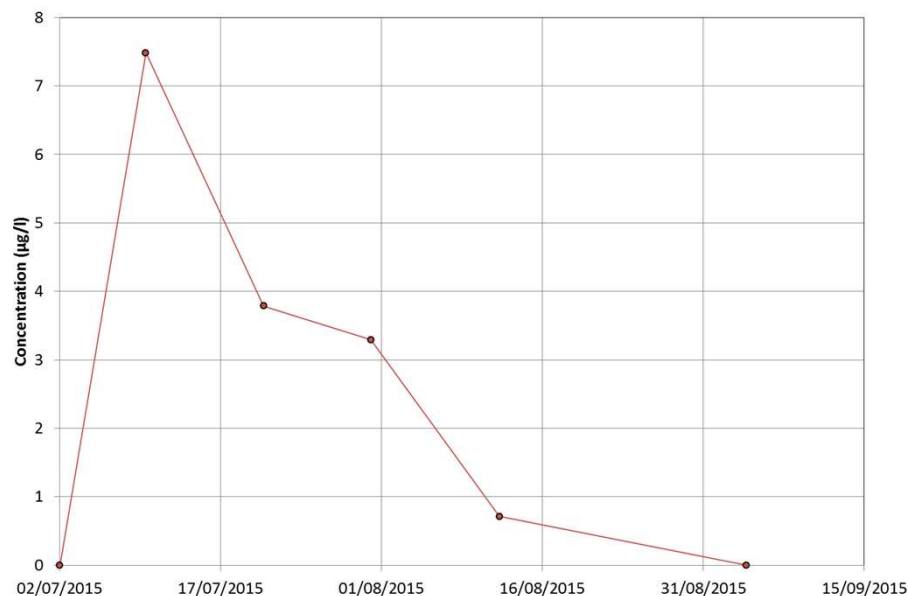
## Restitution du traceur dans piézomètre SF7

## Pas de mise en évidence de communication de S2 vers les forages AEP :

- Pas de naphtionate détecté au droit des forages AEP
- Traceur détecté rapidement en aval de S2, au droit de SF7 : écoulement rapide via les fractures ou le réseau de galeries
- Pas de traceur détecté dans la rivière entre le 31 juillet et 28 septembre

- Traceur détecté sur SF7 : confirmation d'un écoulement rapide Est-Ouest en rive droite de la Brutz.
- Pas de détection sur les captages AEP ou la rivière : soit les directions d'écoulements sont modifiées aux abords de la Brutz (réorientation vers le nord suivant la faille), soit forte dilution du traceur qui n'est plus détecté en aval de SF7
- ⇒ **Pas de communication entre la rive droite de la Brutz et les captages AEP mais conditions de traçage non optimisées**

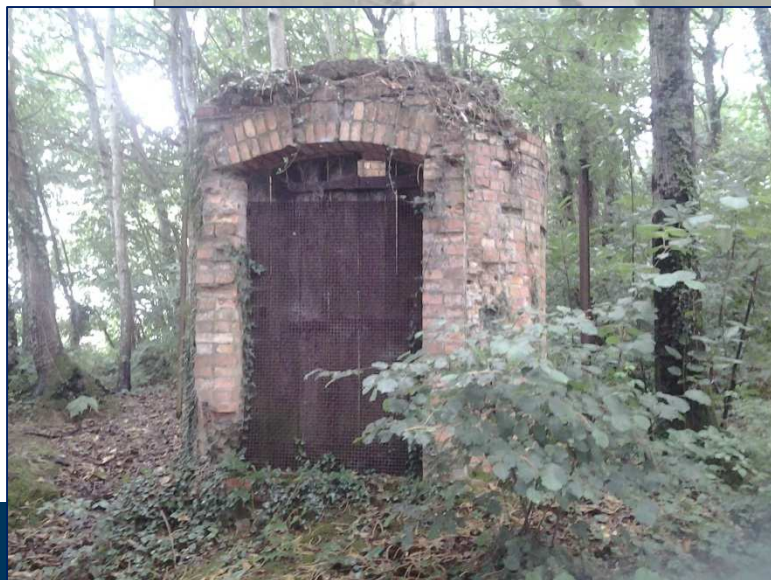
Un seul ouvrage à sécuriser

Inventaire effectué le 06 juillet 2015 en collaboration avec le Musée des Mines
